# **BARRICK**

## Ampliación Plan de Cierre Temporal Parcial

### “Proyecto Pascua Lama”

Mayo, 2019

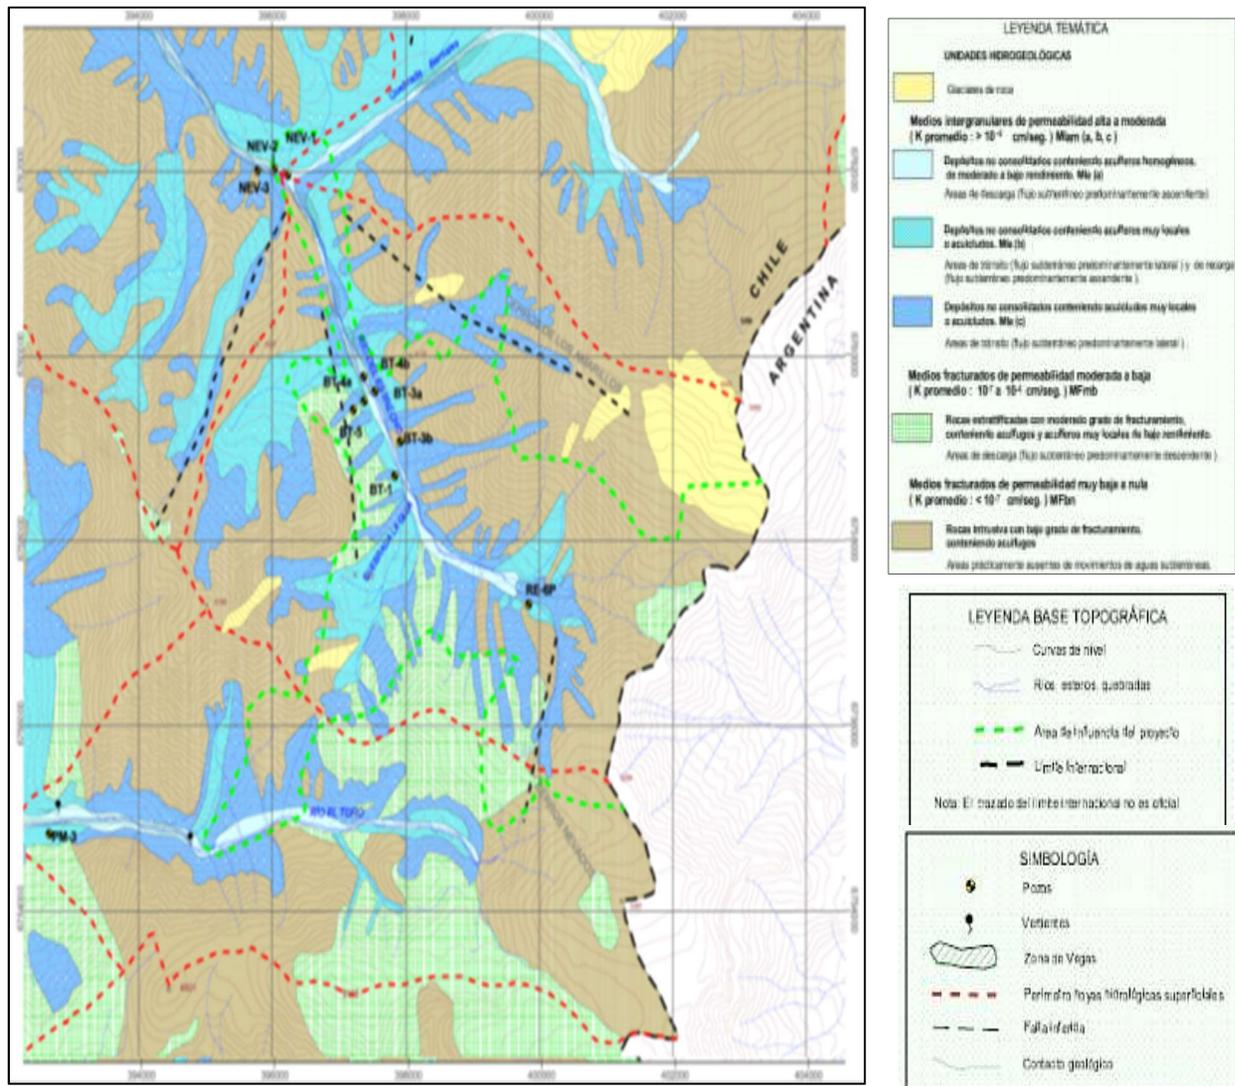
**Figura 5-3. Mapa de unidades hidrogeológicas en el área del Proyecto**

En la zona del Proyecto se detectó la presencia de tres áreas hidrogeológicas con presencia de dos acuíferos, cuya localización general se presenta en la Figura 5-3

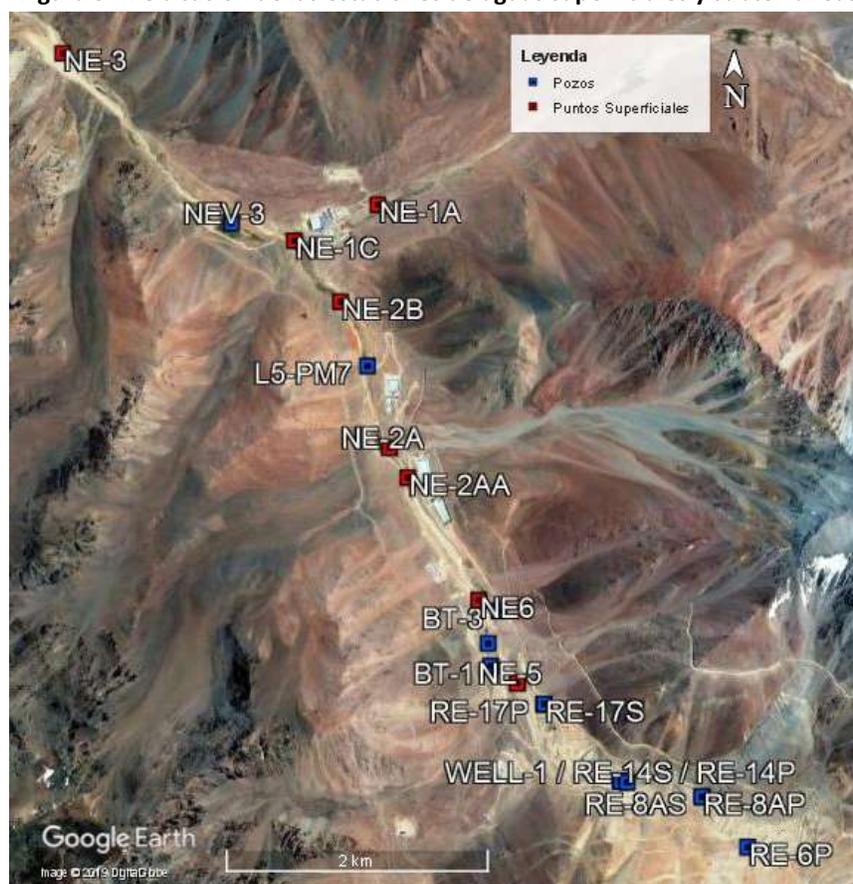
Figura 5-4. Ubicación de las estaciones de aguas superficiales y subterráneas

En la Figura 5-4 se muestra la ubicación de las estaciones de monitoreo de aguas superficiales y agua subterráneas (pozos).

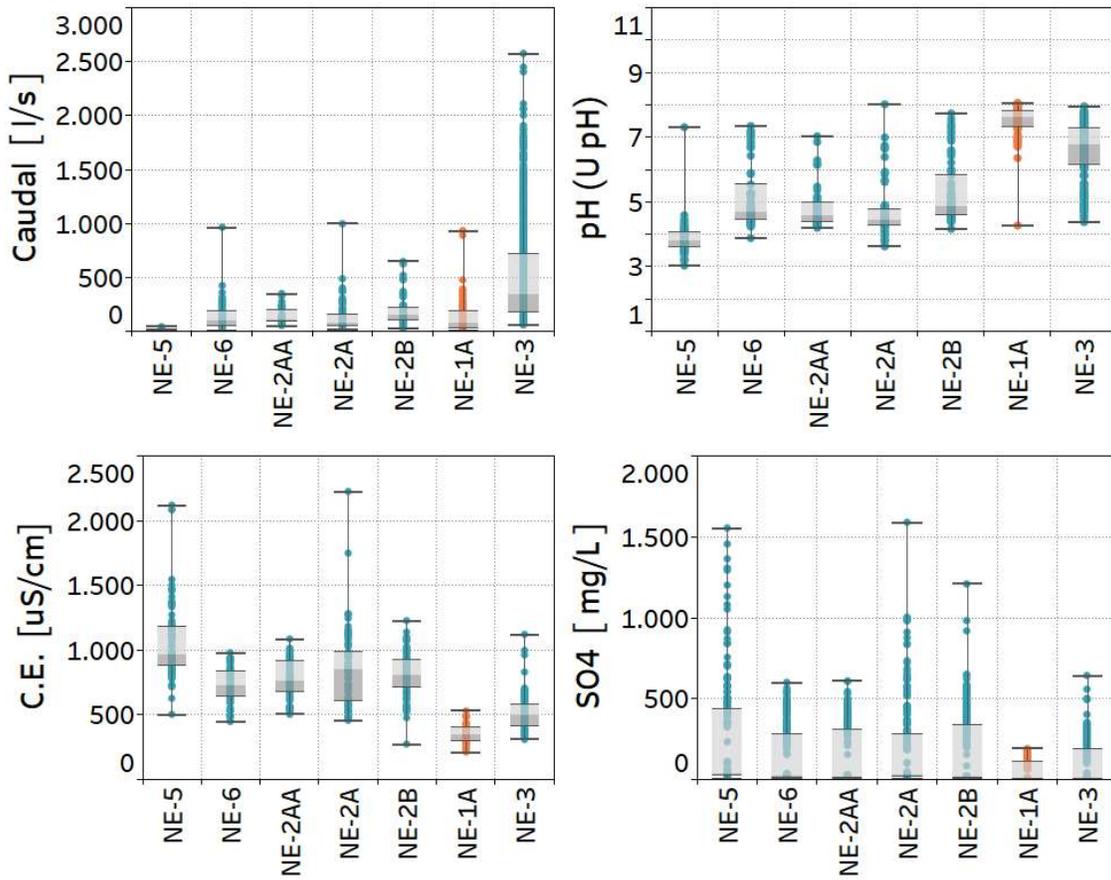
Figura 5-5. Evolución Espacial del Caudal, pH, Conductividad Eléctrica y Sulfato en Aguas Superficiales, 2015-2017 (quebrada Barriales en color naranja)

En la Figura 5-5 se presenta la evolución espacial del caudal en el entorno del proyecto (cuenca alta del río del Estrecho), mientras que en la Figura 5-7 se muestra la variación temporal del caudal. Respecto a la

En cuanto a la calidad del agua superficial, la Figura 5-5 y Figura 5-6 muestran su evolución espacial, y la Figura 5-7, Figura 5-8 y Figura 5-9 muestran su variación temporal. La evolución espacial de la calidad de las aguas superficiales ha mostrado que las aguas del río del Estrecho en el sector alto, hasta antes de su confluencia con Quebrada Barriales (estación NE-1A), son naturalmente ácidas, con valores promedio de pH inferiores a 5 U pH, conductividad eléctrica promedio sobre 700 uS/cm, y en general alta presencia de elementos como sulfato, cobre, aluminio, entre otros.

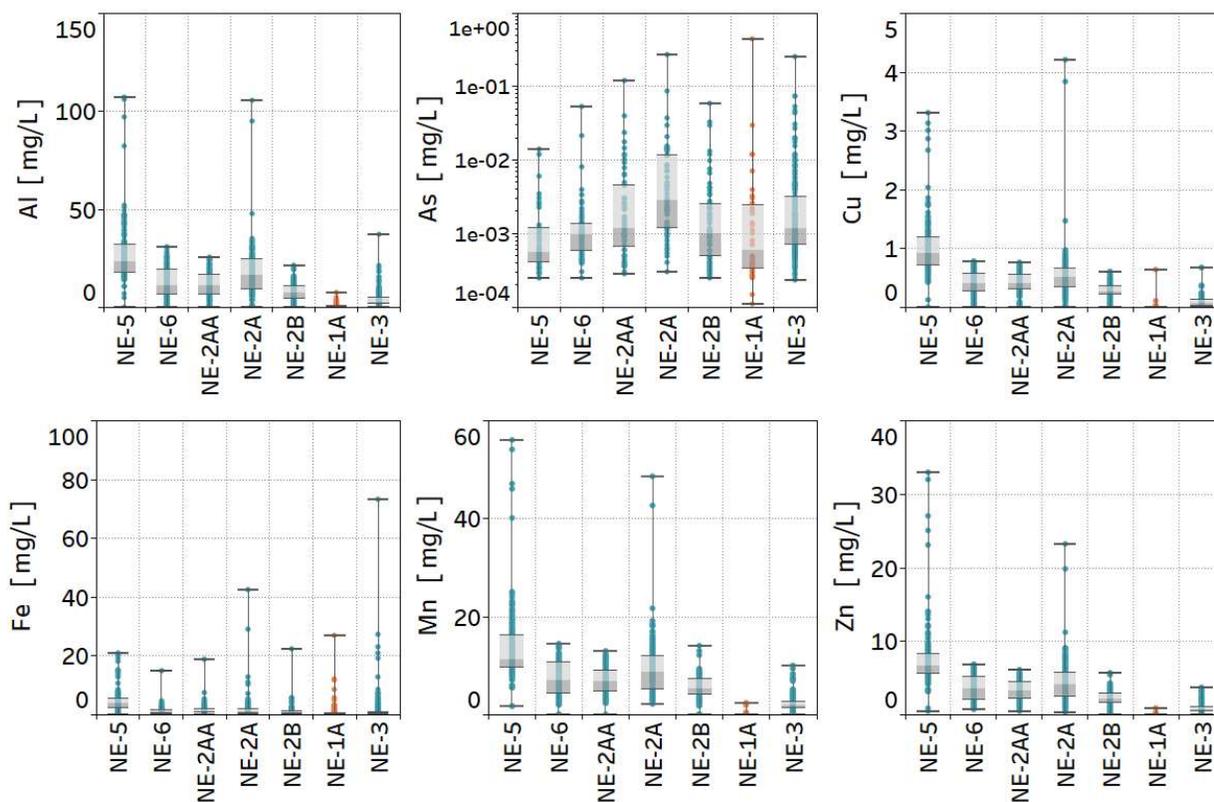
Figura 5-6. Evolución Espacial del Aluminio, Arsénico, Cobre, Hierro, Manganeso y Zinc en Aguas Superficiales, 2015-2017 (Quebrada Barrales en color naranja)

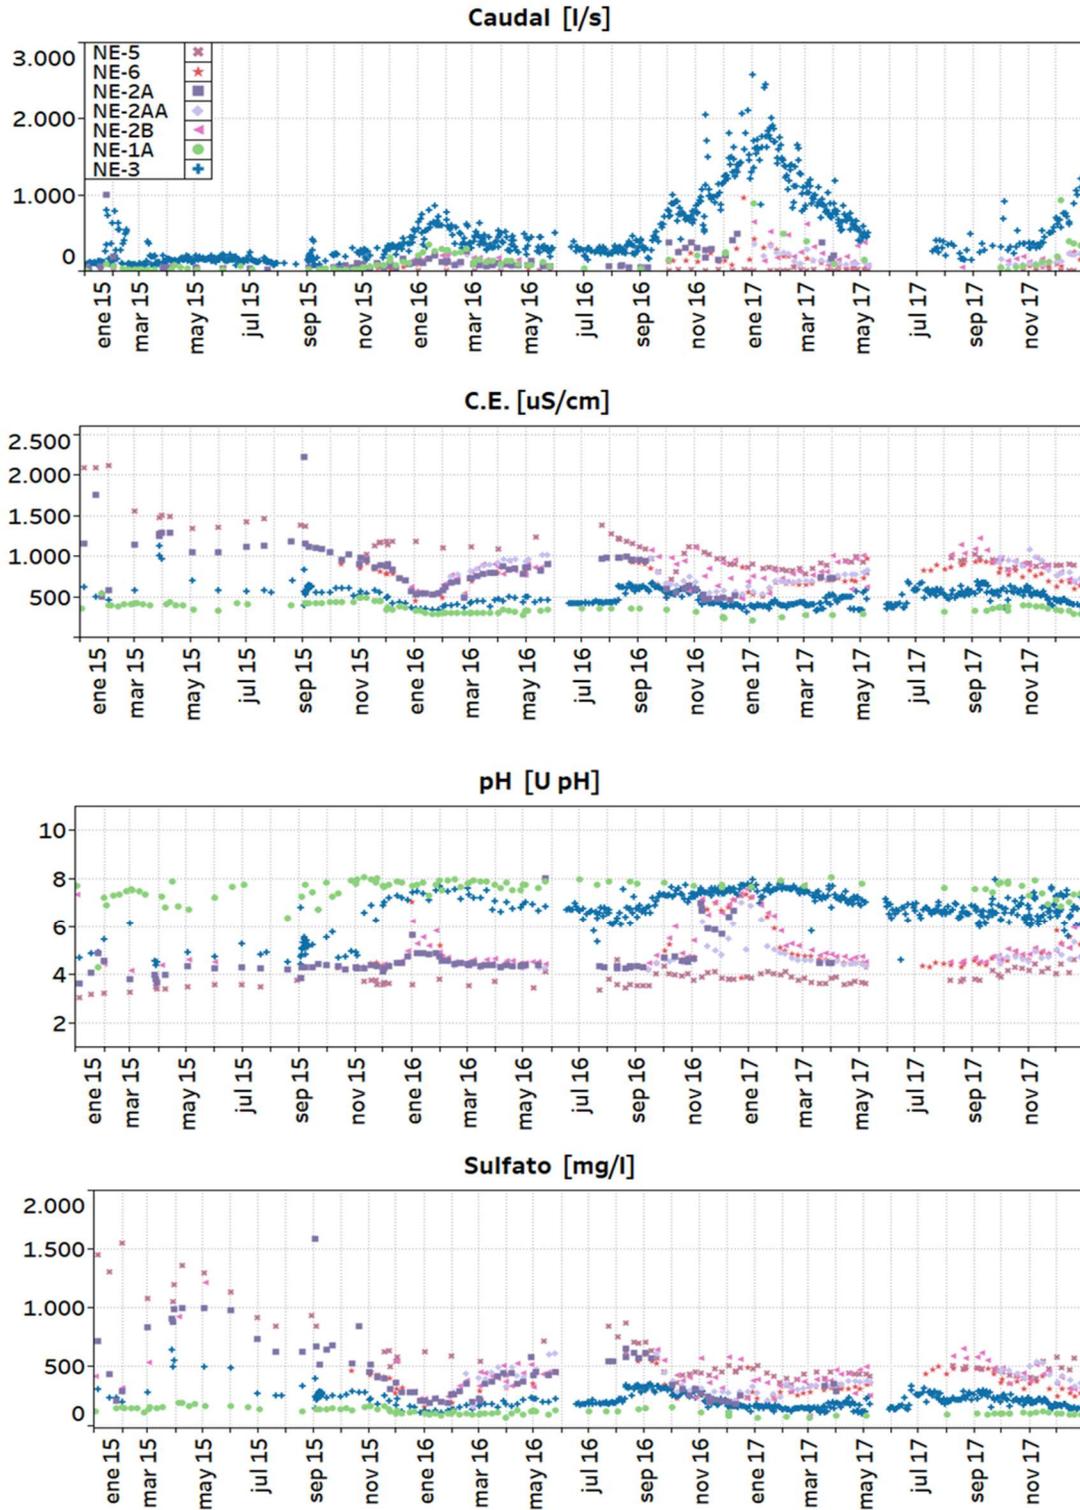
Figura 5-7. Evolución Temporal de Caudal, Conductividad Eléctrica, pH y Sulfato en Aguas Superficiales, 2015-2017

La evolución temporal de la calidad de las aguas superficiales muestra una dependencia respecto al comportamiento del caudal, el que aumenta durante la temporada estival. De esta forma, cuando se produce un incremento de los caudales, disminuye la concentración de metales, de otros constituyentes principales, y por ende la salinidad del agua. De acuerdo a lo anterior, la calidad del agua varía naturalmente tanto durante el transcurso de un año, entre los meses de invierno y verano, pero también interanualmente, entre los años de sequía y de mayor disponibilidad del recurso hídrico. A modo de ejemplo, la variación temporal de la conductividad eléctrica en NE-3 muestra registros promedio entre 600-700 uS/cm en la temporada de menor caudal (invierno), mientras que, en verano, la conductividad promedio fluctúa entre 300-400 uS/cm.

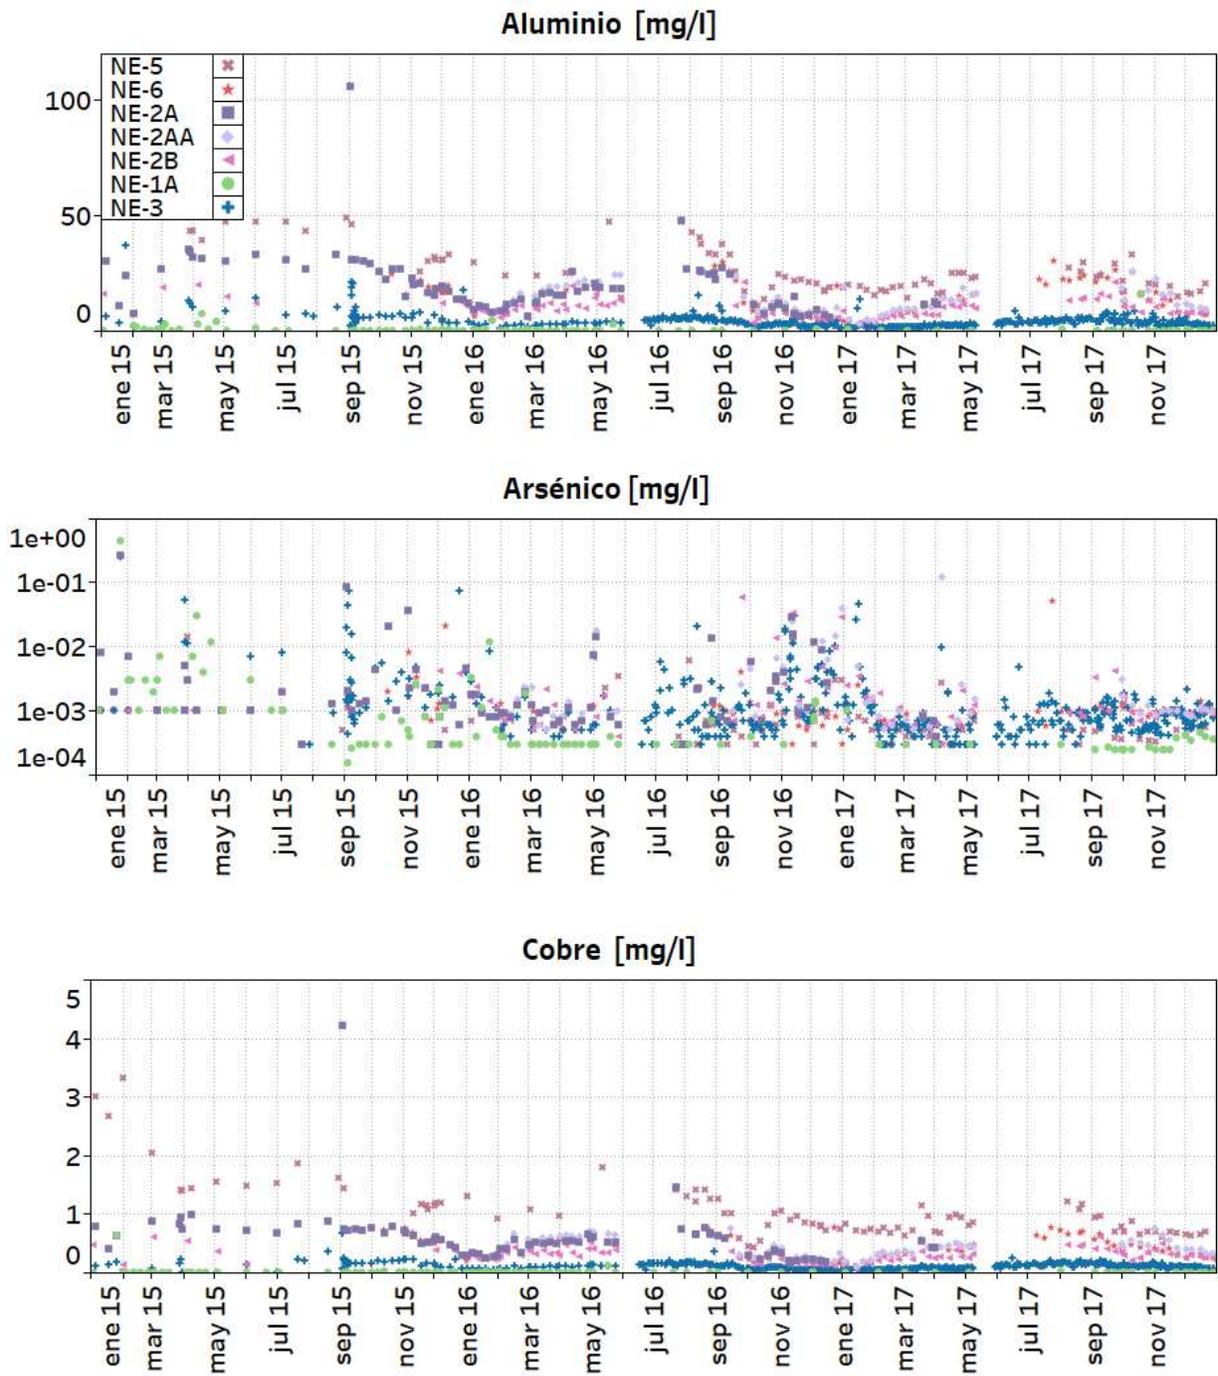
Figura 5-8. Evolución temporal de Aluminio, Arsénico y Cobre en Aguas Superficiales, 2015-2017

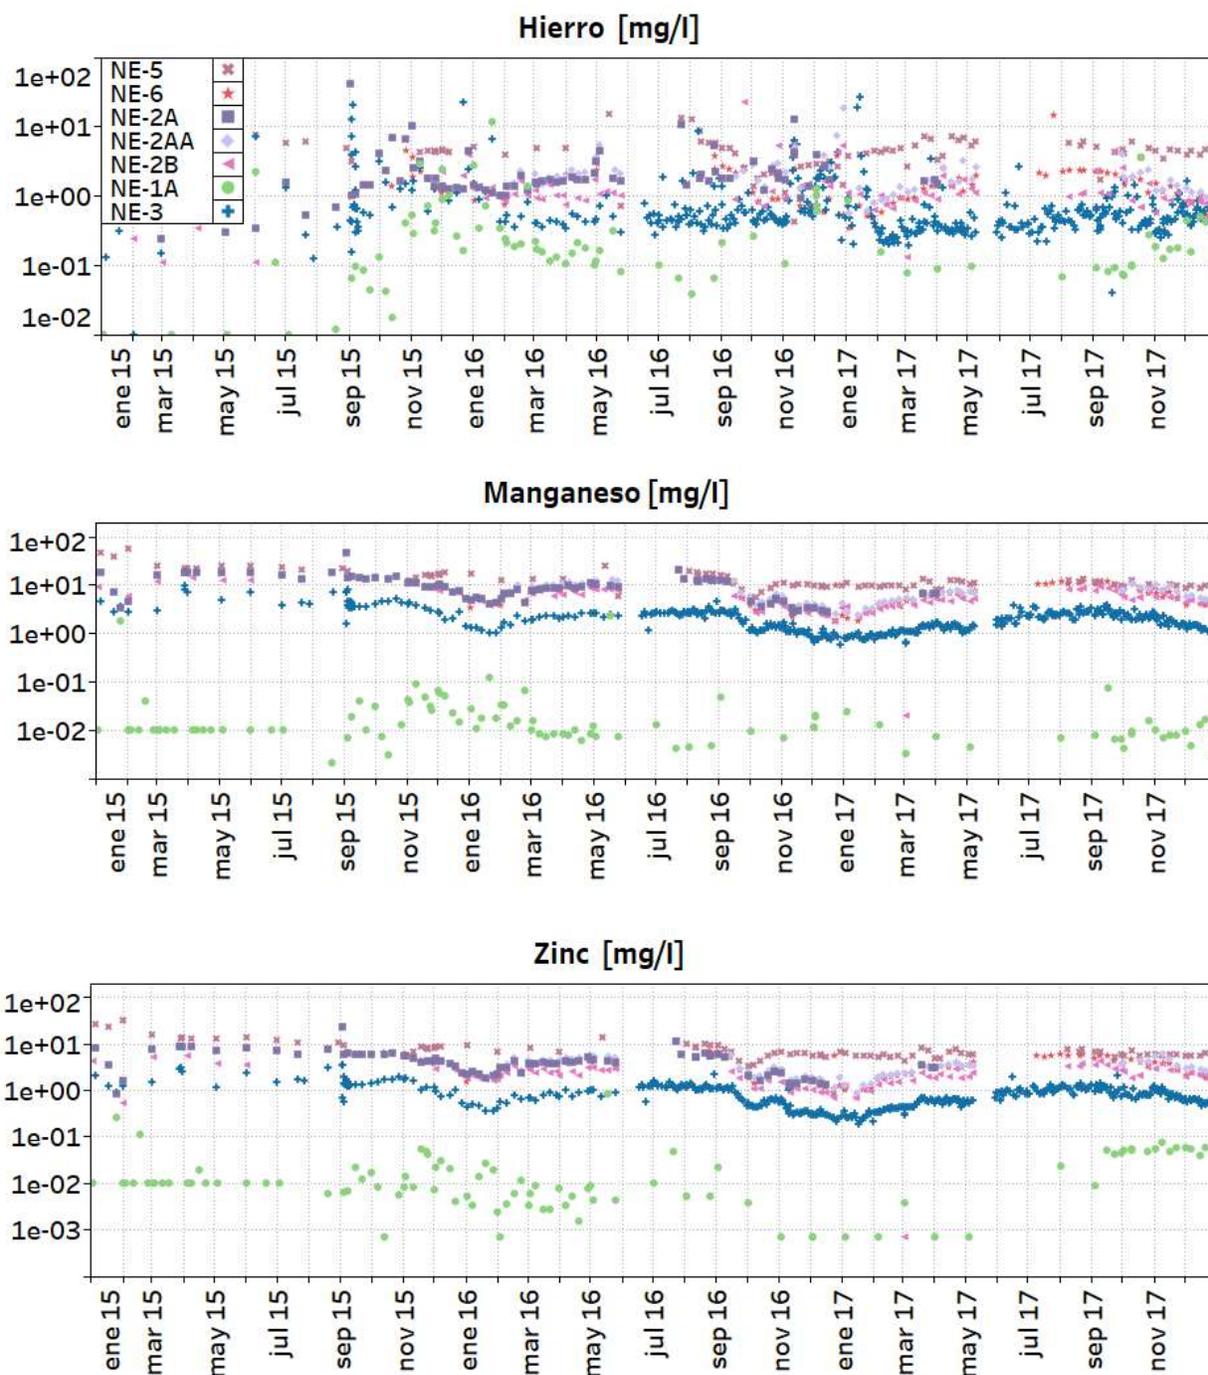
Figura 5-9. Evolución temporal de Hierro, Manganeso y Zinc en Aguas Superficiales, 2015-2017

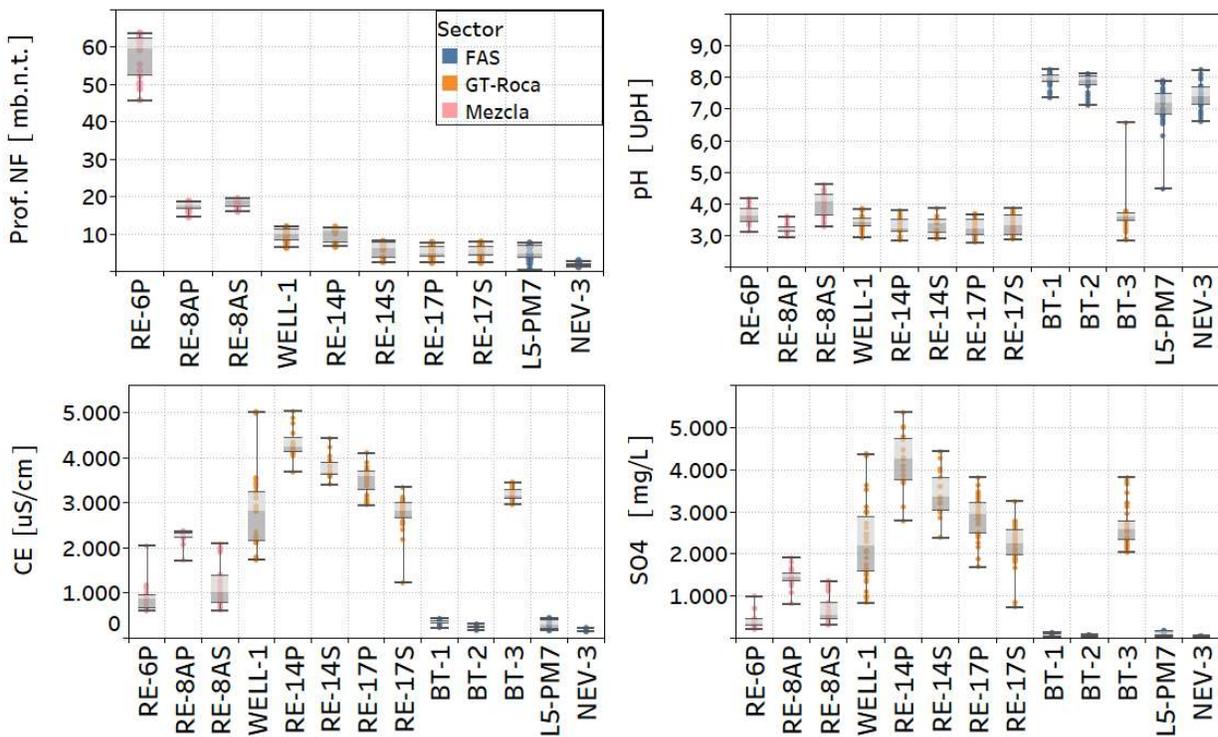
**Figura 5-10. Evolución Espacial del Nivel Freático, pH, Conductividad Eléctrica y Sulfato en Aguas Subterráneas, 2015-2017**

En la Figura 5-10 se presenta la evolución espacial del nivel freático en el entorno del proyecto (cuenca alta del río del Estrecho), mientras que en la Figura 5-12 se muestra la variación temporal del nivel freático

En cuanto a la calidad del agua, la Figura 5-10 y Figura 5-11 muestran su evolución espacial, y la Figura 5-12, Figura 5-13 y Figura 5-14 muestran su variación temporal.

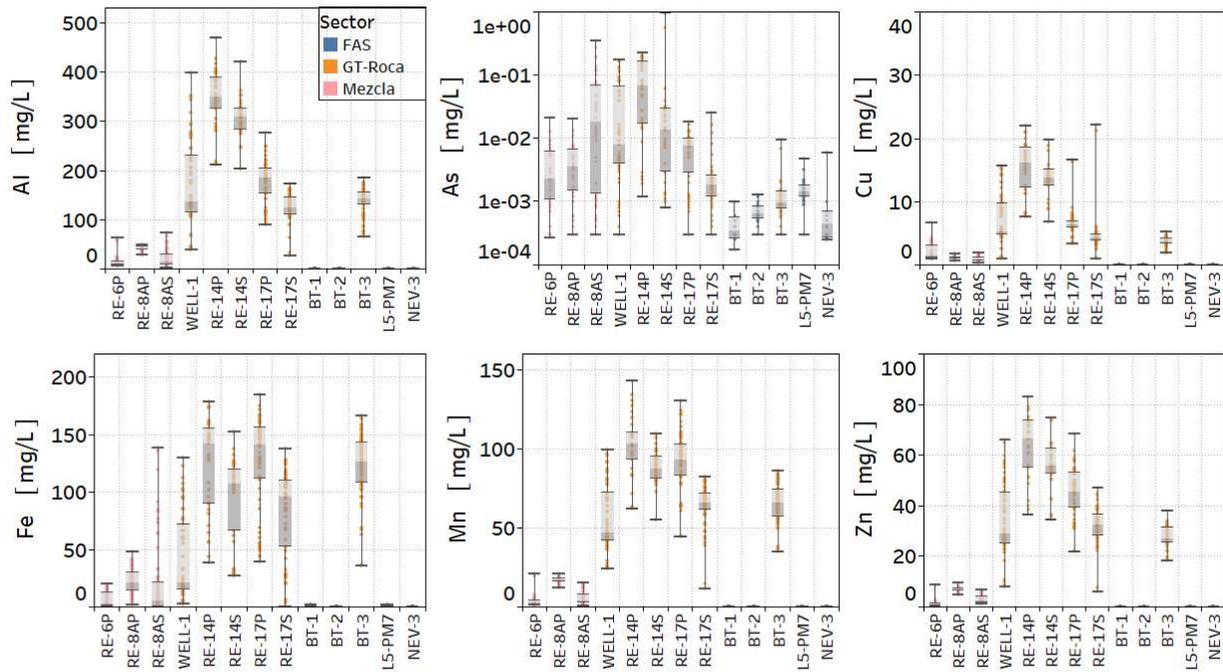
**Figura 5-11. Evolución Espacial del Aluminio, Arsénico, Cobre, Hierro, Manganeso y Zinc en Aguas Subterráneas, 2015-2017**

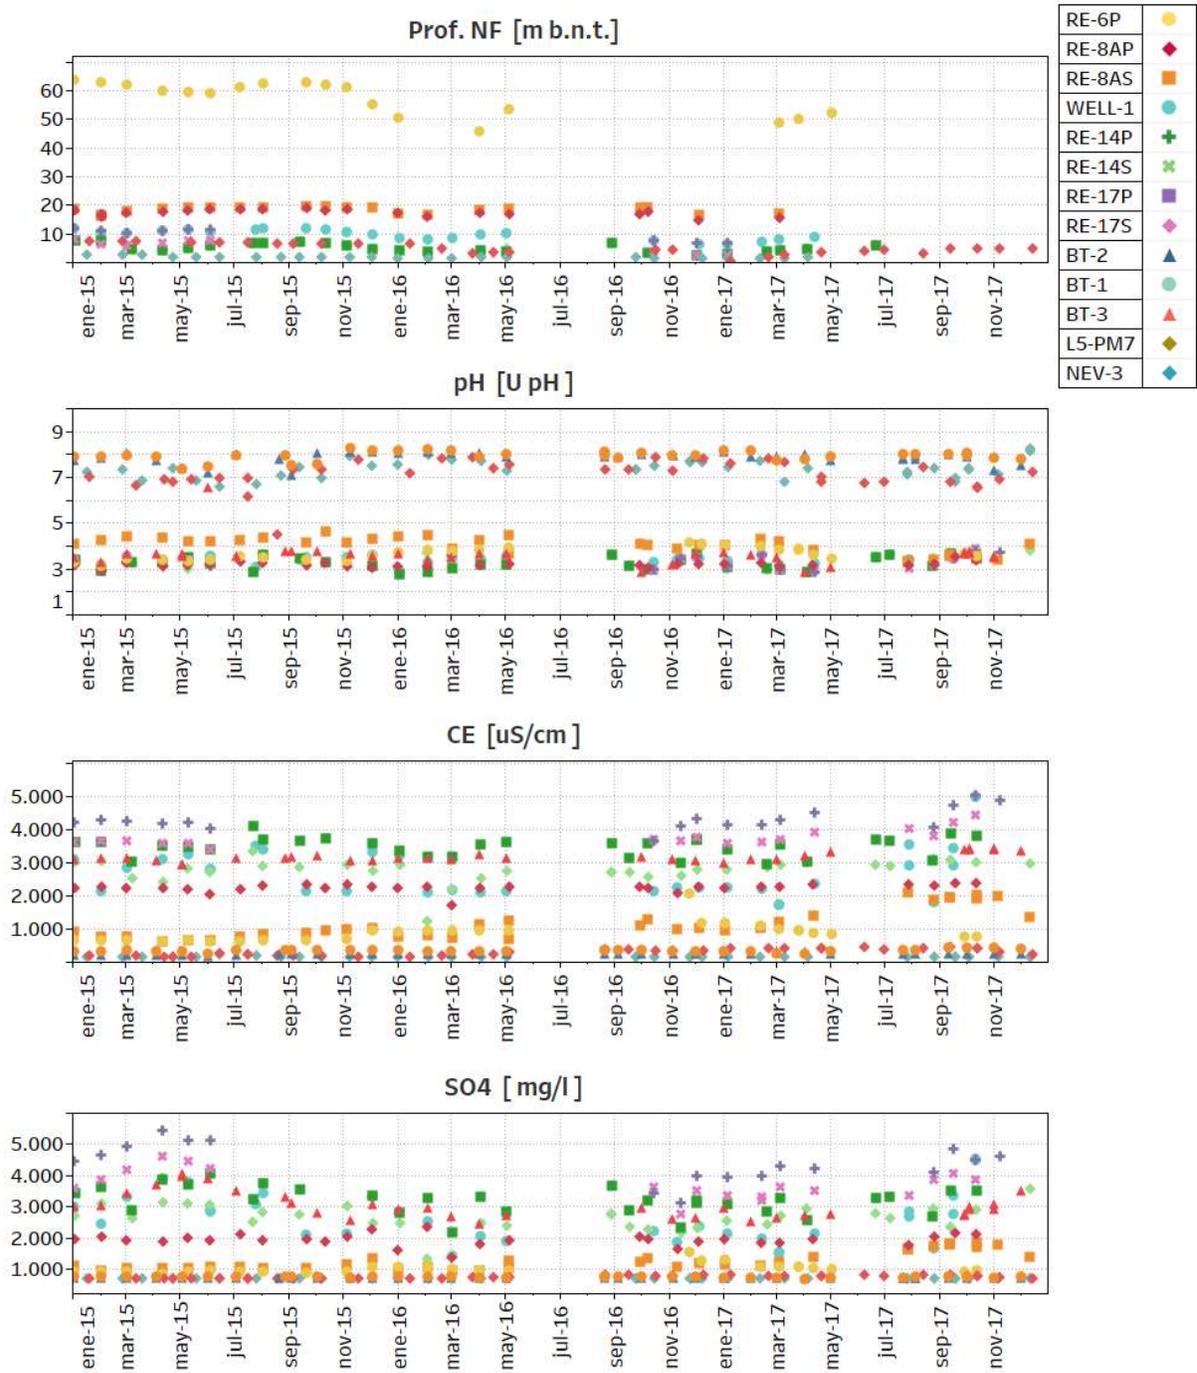
Figura 5-12. Evolución Temporal de Nivel Freático, Conductividad Eléctrica, pH y Sulfato en Aguas Subterráneas, 2015-2017

En términos temporales, la calidad del agua se ha mantenido estable, salvo por aumentos puntuales de salinidad en los pozos RE-8AS y WELL1 en el último periodo de registros. Finalmente, se observan diferencias en la vertical para la calidad de las aguas subterráneas, de acuerdo a los registros de los pozos anidados RE-8AS RE-14S y RE-17S (pozos habilitados más cerca de la superficie, someros) y RE-8AP, RE-14P y RE-17P (pozos habilitados a mayor profundidad, en la zona de la roca). En general se verificó que los pozos someros presentan una mayor variabilidad temporal en la calidad de sus aguas, mientras que los pozos profundos normalmente presentan concentraciones de sales disueltas superiores, pero estables en el tiempo.

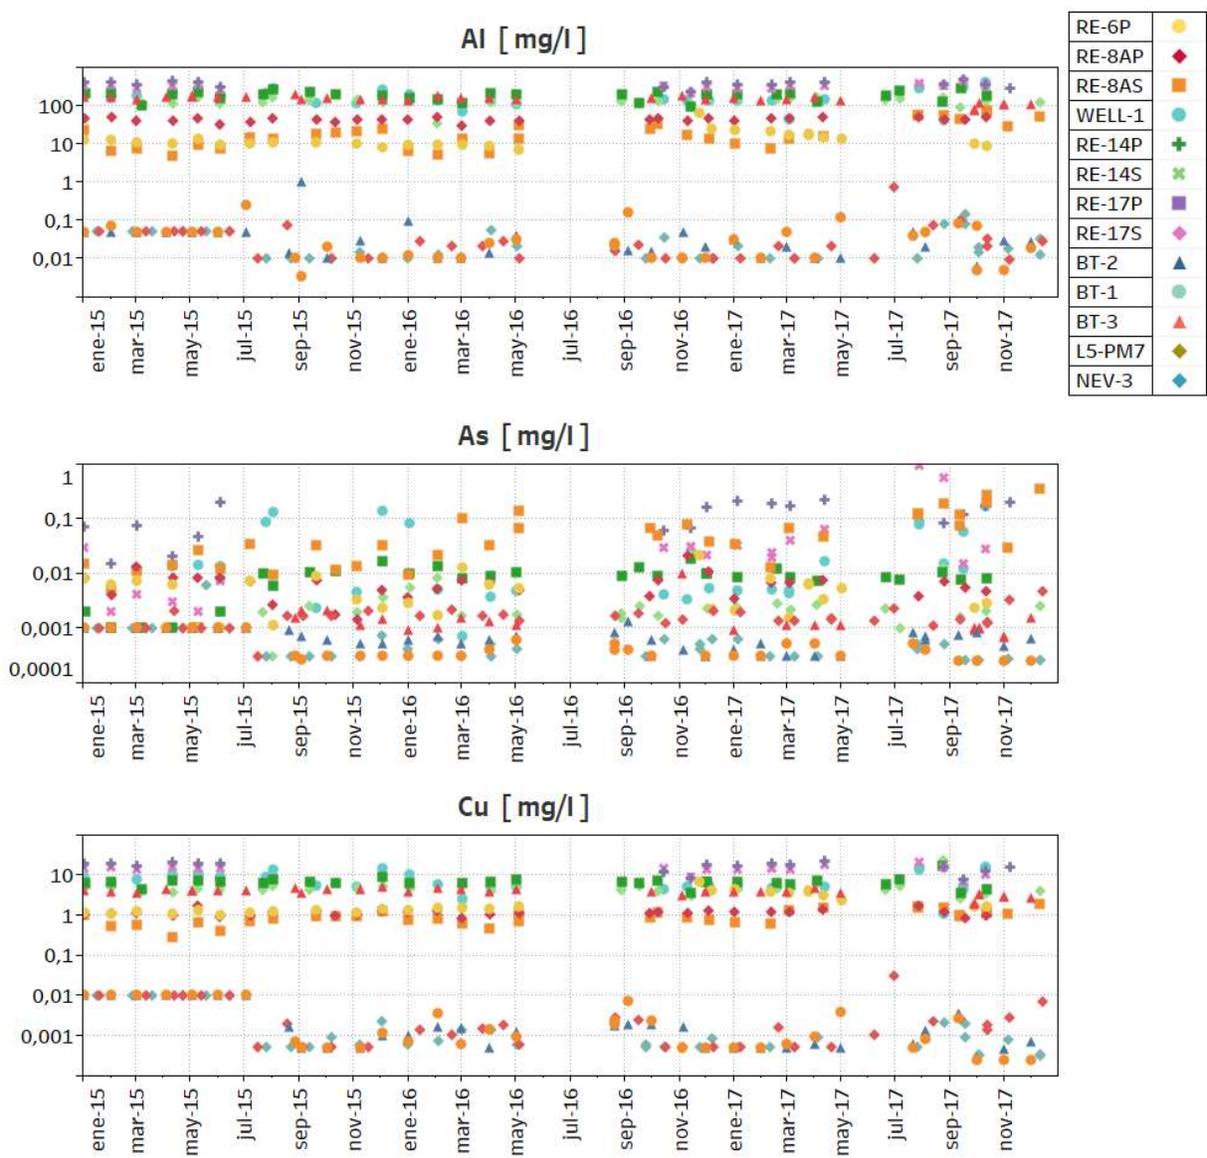
Figura 5-13. Evolución temporal de aluminio, arsénico y cobre en aguas subterráneas, 2015-2017

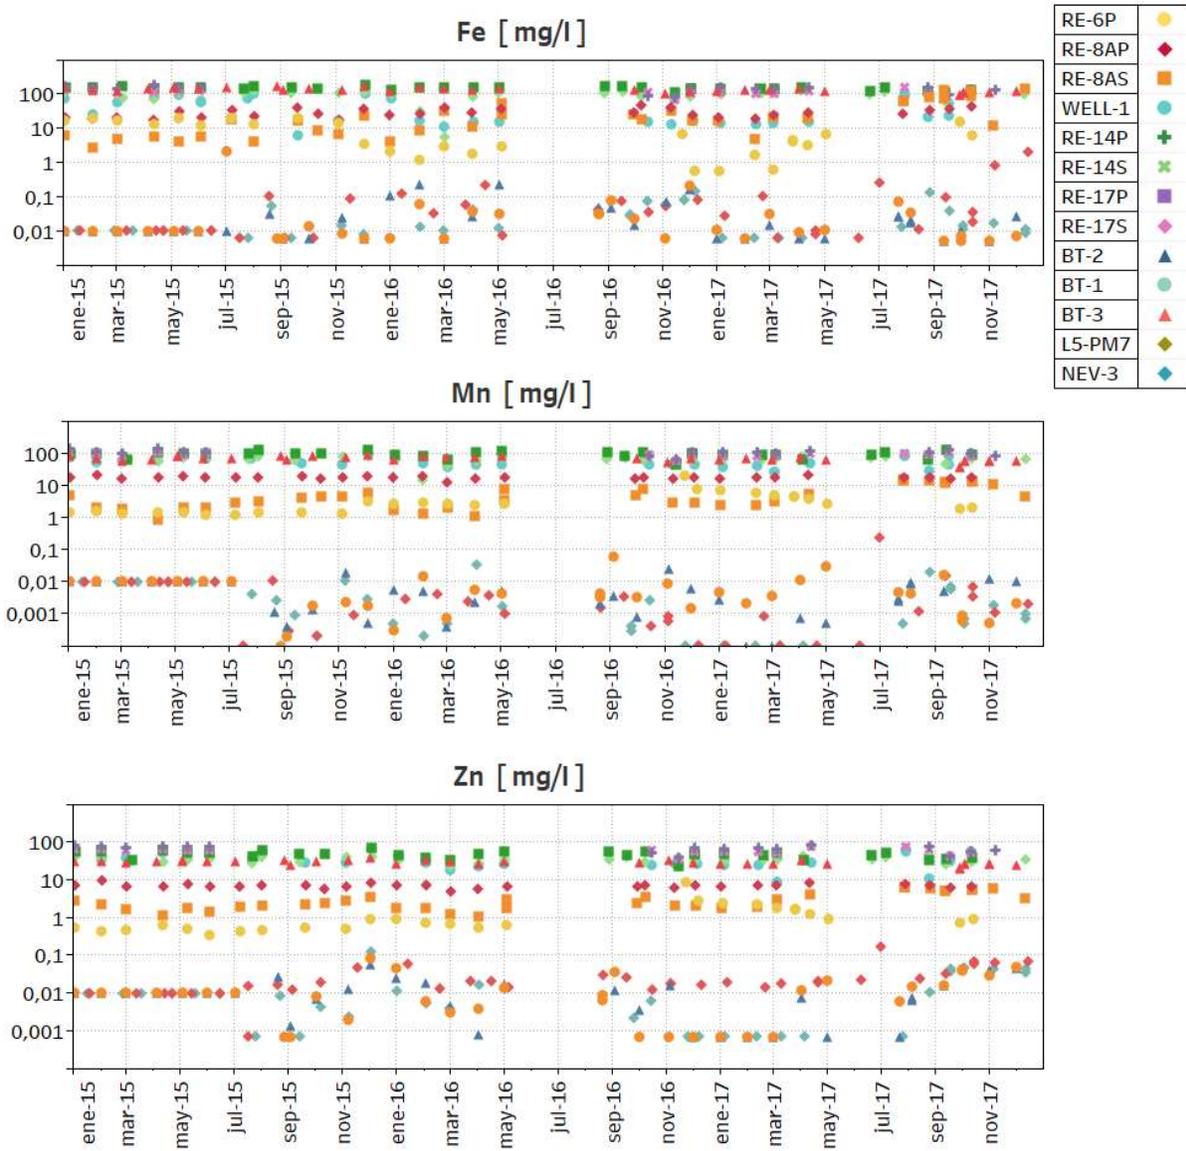
**Figura 5-14. Evolución temporal de hierro, manganeso y zinc en aguas subterráneas, 2015-2017**

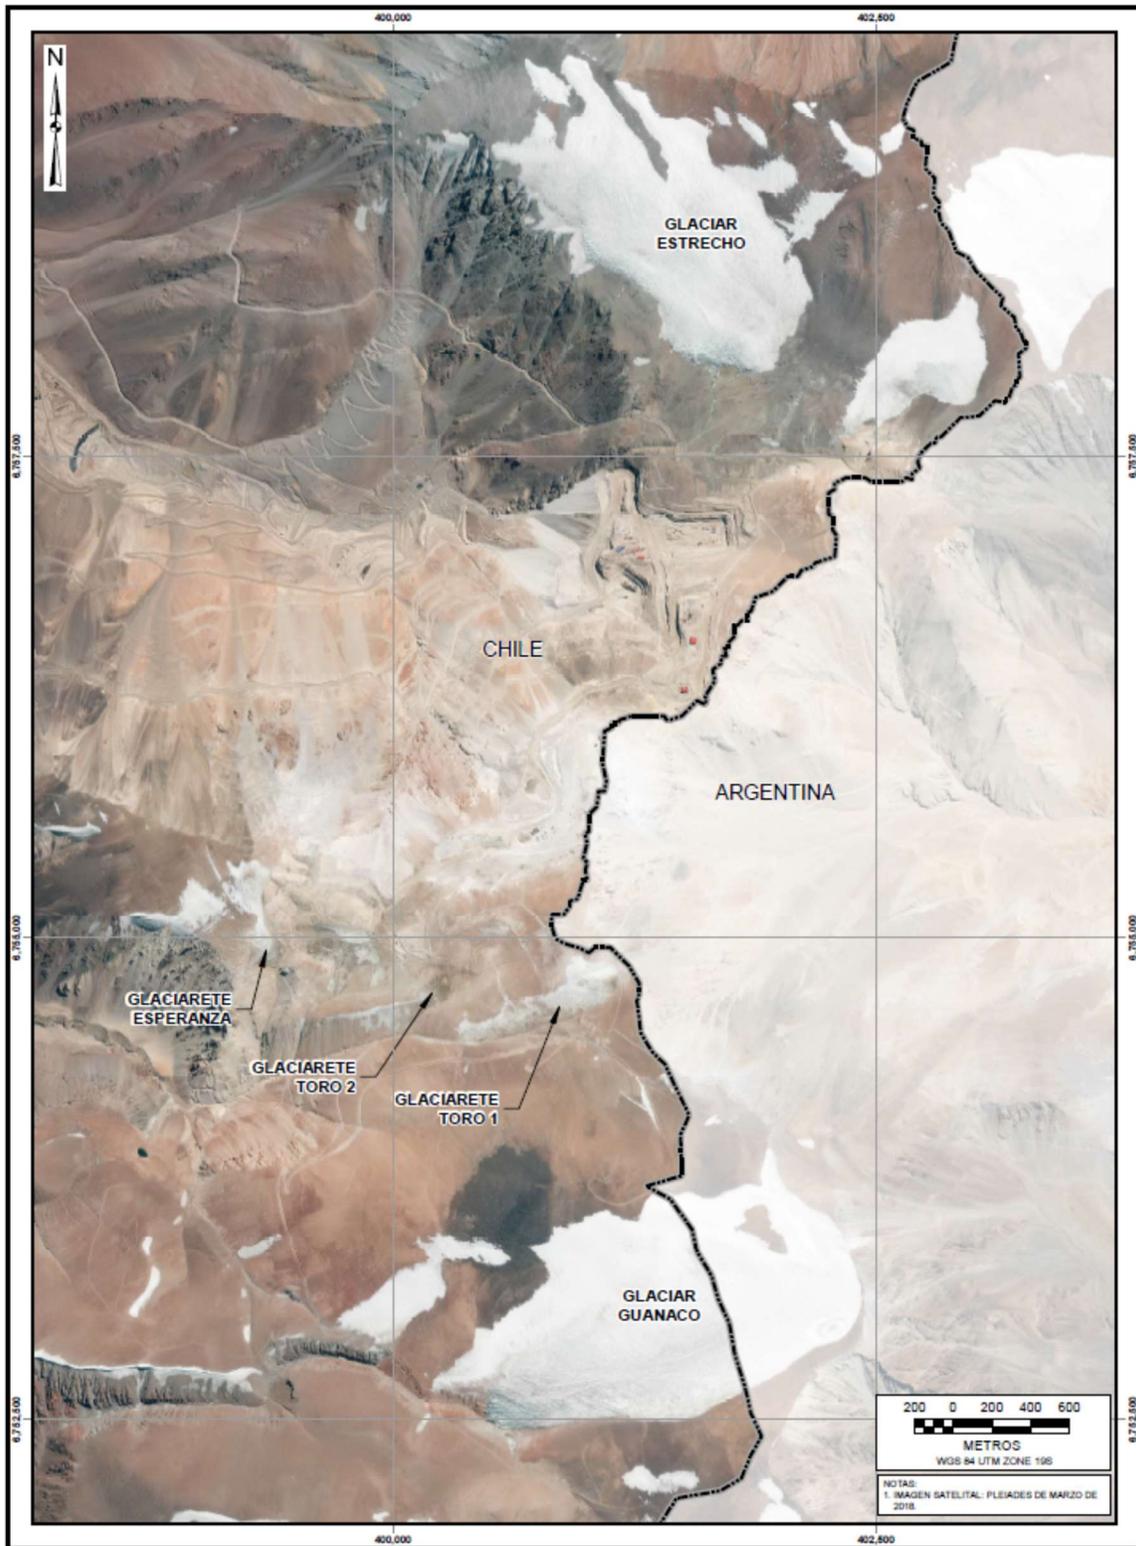
Figura 5-15 Glaciares Estrecho y Guanaco, y los glaciares Toro 1, Toro 2 y Esperanza.

No obstante lo anterior, desde el año 2007, existe un punto de inflexión en la variabilidad que ha existido en las áreas glaciales interanuales, la cual es mayor en los glaciaretos. La tendencia observada en Pascua es correspondiente con las tendencias observadas regionalmente en Los Andes (Masiokas et al. 2016; Malmros et al. 2016), como también a escala global.

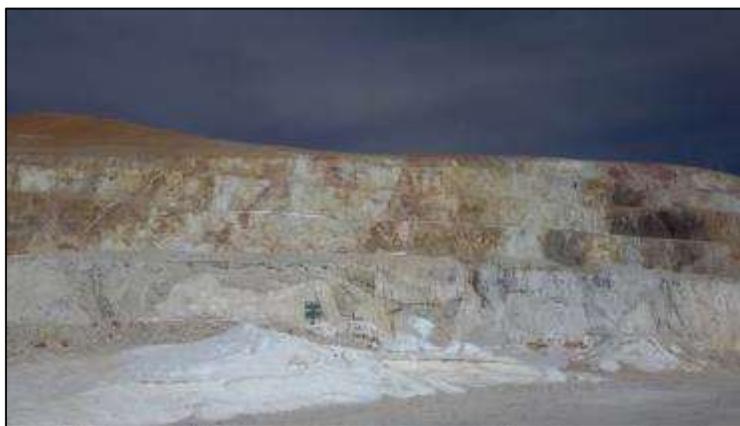
**Figura 7-1. Rajo Pascua-Lama (2013-2018)**

Es importante constatar que durante el período de cierre no se han observado depresiones en el terreno o acumulación de aguas de deshielo

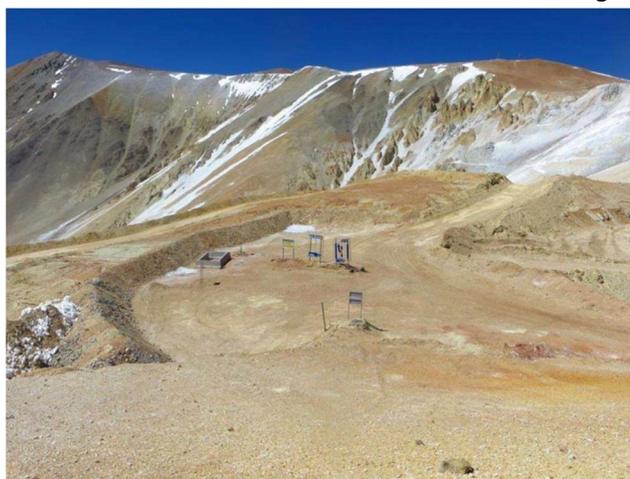
En la siguiente figura se muestra la situación actual de la medida implementada según registro fotográfico de mayo de 2018.

**Figura 7-2. Medida: cierre mediante camellón de material granular**

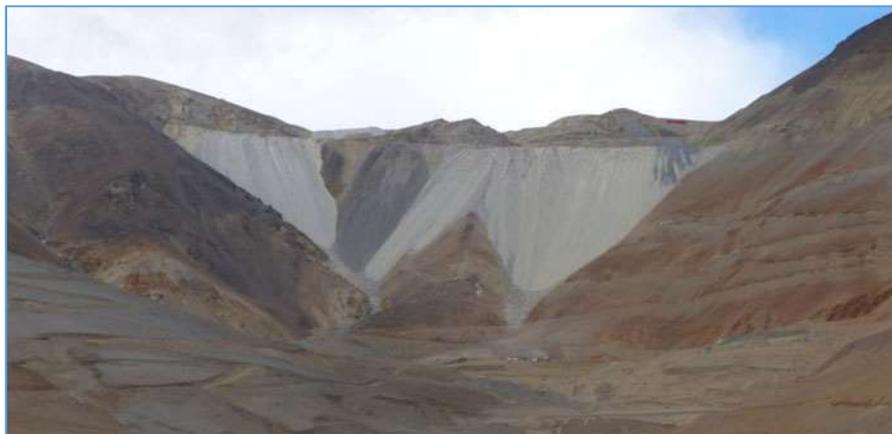
Figura 7-3. Botadero Nevada Norte (2013-2018)

El botadero de estériles no ha modificado su condición respecto del plan de cierre temporal parcial vigente, es decir, continúa conformado por el material proveniente de las labores de pre-stripping, lo que equivale a un 1% de la capacidad del botadero diseñado y aprobado.

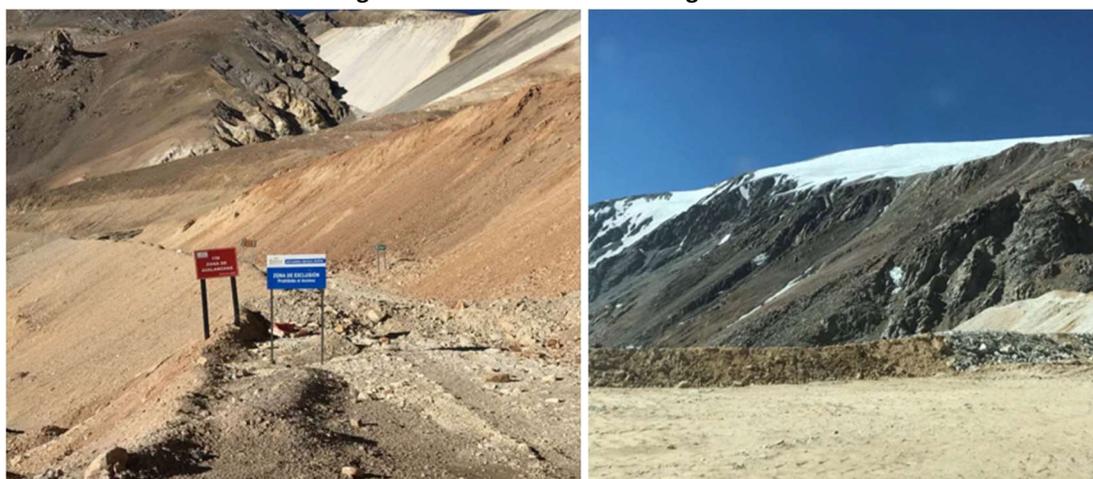
La característica de uno de los sitios se muestra según registro fotográfico de mayo de 2018 en la siguiente figura.

**Figura 7-4. Medida: Zonas de seguridad**

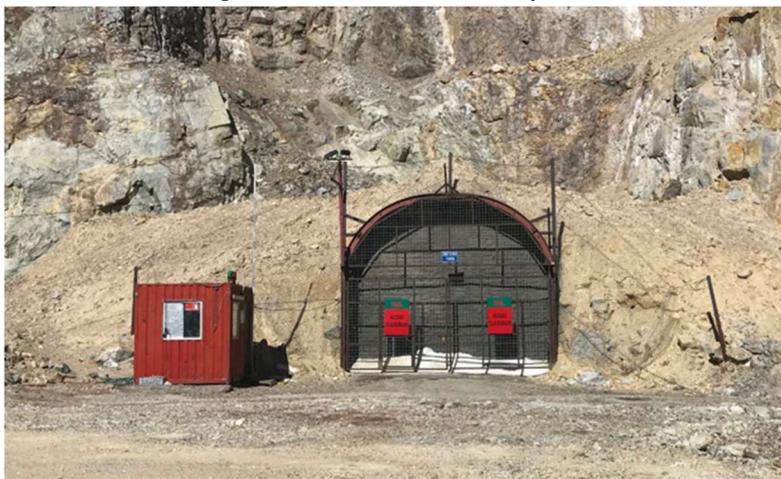
Su característica se muestra según registro fotográfico de mayo de 2018 en la siguiente figura.

**Figura 7-5. Medida: cierre del portal**

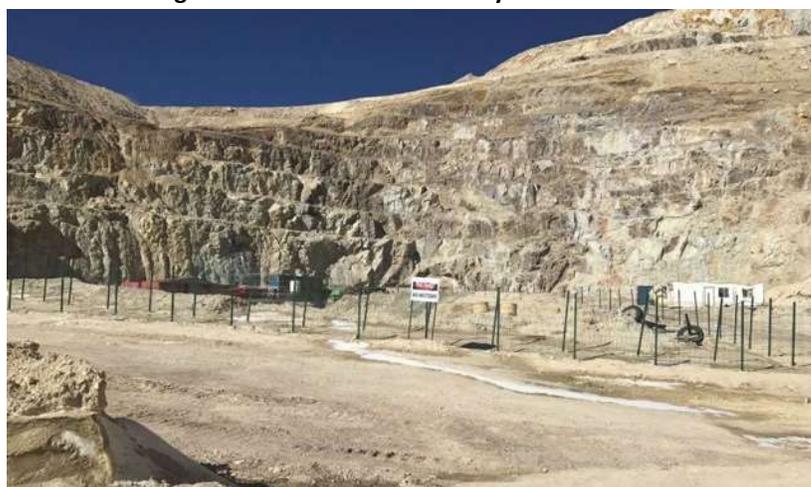
En el sector existe un cierre perimetral de malla acma, junto con la señalética que advierte sobre la prohibición del paso. Además, se han cerrado las oficinas con candados de bloqueo. Los generadores existentes se mantienen sin uso y con un letrero que advierte sobre riesgos. Su característica se muestra según registro fotográfico de mayo de 2018 en la siguiente figura.

**Figura 7-6. Medida: señalética y barrera sólida**
